# Terrasse mit Hausschwamm

## Folgeschäden durch Mängel an einer Dachterrasse „Marke Eigenbau“

**E**igenleistungen erfolgen häufig nicht fachgerecht. In dem folgenden Schadensfall hatte der Bau einer Dachterrasse in Eigenregie Feuchteschäden und Befall mit Echtem Hausschwamm zur Folge. ■

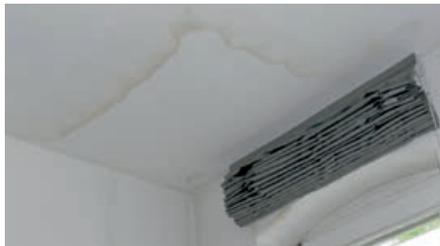
Von den Bewohnern einer Altbauwohnung wurden der Hausverwaltung Feuchteschäden an der abgehängten Decke und den Wänden in ihrer Küche mitgeteilt (Bilder 1 und 2). Zudem war Wasser in einen Elektroverteilerkasten gelaufen. Die Schäden hatten sich über einen Zeitraum von etwa zwei Monaten entwickelt.

(1) In der Küche unter der Dachterrasse haben sich innerhalb von zwei Monaten Feuchteschäden gebildet.

geschädigten Bauteile in der Küche saniert. Die Gipskartonplatten an den Decken und den Wänden mussten zum Teil erneuert werden. Die elektrische Anlage einschließlich der Einbaustrahler in der Küchendecke wurden von einem Elektriker überprüft. Einzelne Steckdosen, Lichtschalter und der komplette Elektroverteilerkasten mussten ausgetauscht werden.

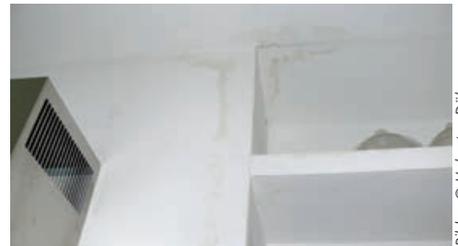
(2) Von Feuchteschäden betroffen waren Decke, Wände und ein Elektroverteilerkasten.

- Die Schwelle der Terrassentür war mit ca. 6 bis 9 cm zu niedrig (die Anforderung gemäß Flachdachrichtlinie liegt bei 15 cm) und die Abdichtung nicht gegen Hinterlaufen gesichert (Bild 4). Dies hatte zu dem Wassereintritt in den Elektroverteilerkasten der darunter liegenden Küche geführt.

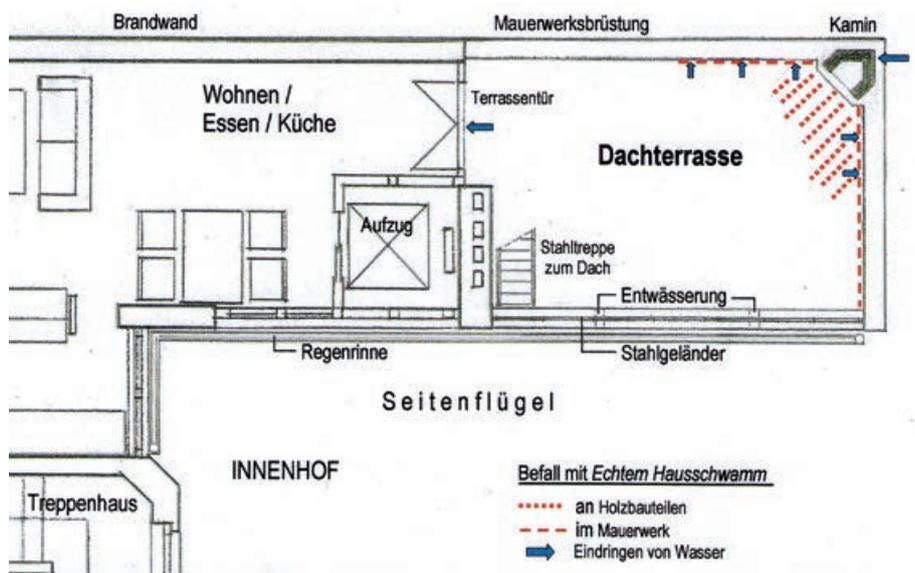
(3) Der Grundriss zeigt die Lage der Dachterrasse im Haus sowie die von Echtem Hausschwamm befallenen Bereiche.

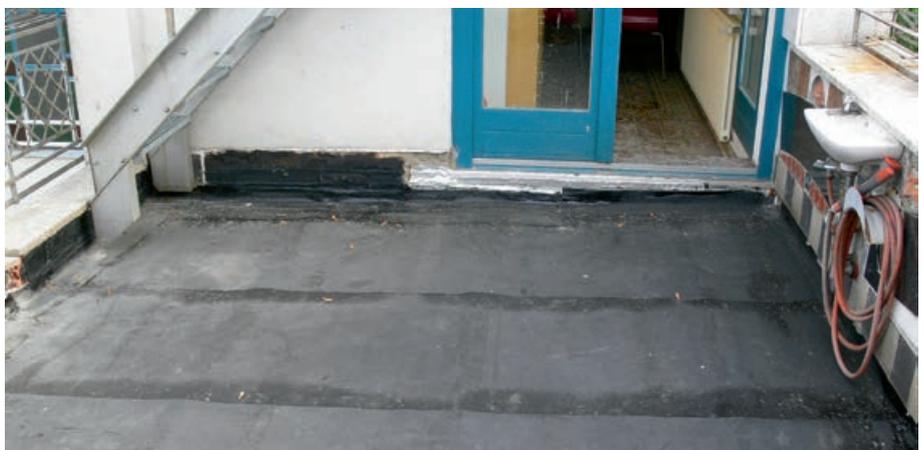
(4) Die Schwelle der Terrassentür war zu niedrig; die Abdichtung ist nicht hoch genug geführt. Die hier sichtbare „Reparaturlage“ sollte weitere Schäden verhindern.

- In den Randbereichen war die Abdichtung nicht hoch genug geführt und nicht mit Kappleisten befestigt worden (Bilder 4 und 5). Nach den Flachdachrichtlinien [3] hätten die Abdichtungsbahnen 15 cm über die Oberkante des Belags geführt werden müssen.

Die Abdichtung im Bereich der Terrassentür wurde mit Flüssigkunststoff am unteren Rahmenholz angearbeitet und zusätzlich durch eine Blechabdeckung geschützt. An den aufgehenden Bauteilen wurde die Abdichtung mit Kappleisten befestigt.

abgebrochenen Kamins kein Wasser mehr eindringen konnte. Die offenen Fugen unter den Marmorplatten wurden geschlossen. Außerdem wurde die zu niedrige Türschwelle erhöht, was den Austausch der zweiflügeligen Tür zur Folge hatte.

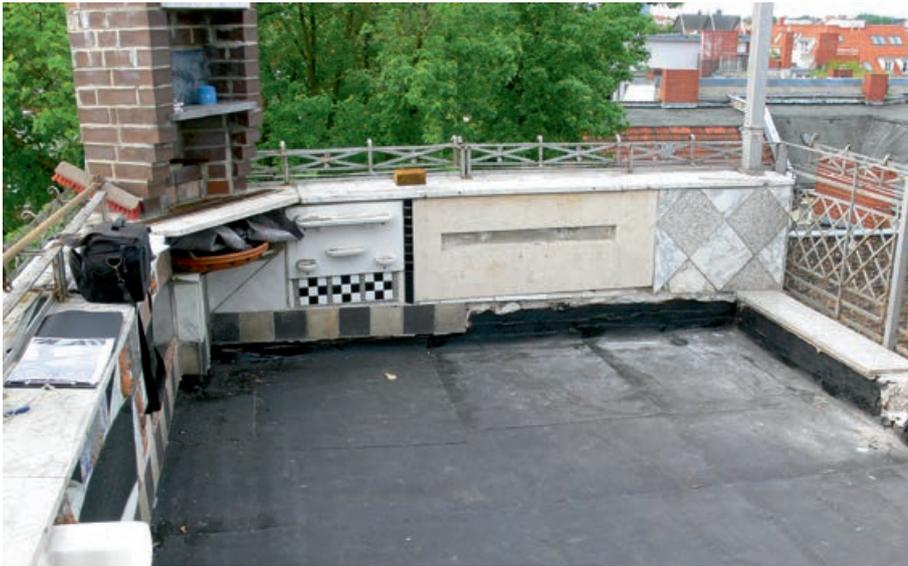
(5) Der selbst errichtete Kamin oben links und die mit Marmor abgedeckte Brüstung

Die Mauerwerksbrüstungen wurden mit Titanzinkblechen abgedeckt (Bild 13). Zuvor wurde der Kamin von den Eigentümern komplett entfernt. Somit wurde sichergestellt, dass insbesondere im Bereich des

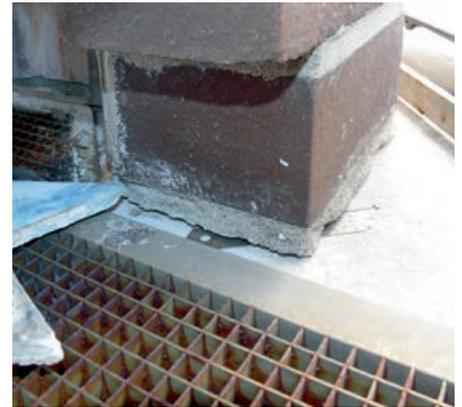
- Zwischen dem Mauerwerk des Kamins und der Brüstungsabdeckung wurden offene Fugen festgestellt (Bild 6).
- Das Brüstungsmauerwerk ist mit Natursteinplatten aus Marmor abgedeckt; hinter dem Kamin fehlt die Abdeckung (Bild 7). Hier konnte Wasser in das offene Mauerwerk eindringen.

(6) Am Fuß des Kamins wurde eine offene Fuge gefunden.

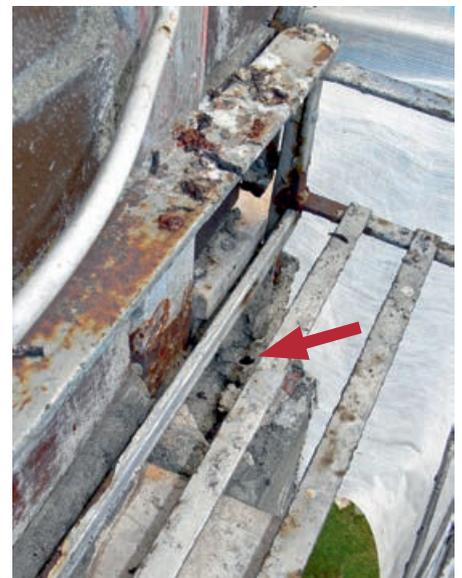
(7) Auf der Rückseite des Kamins war die Mauerwerksbrüstung offen geblieben.

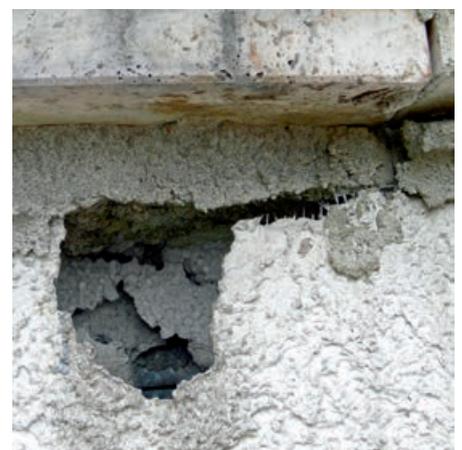
- Unter den Marmorplatten war die Anschlussfuge nicht fachgerecht verschlossen (Bild 8). Es fehlte ein regendichter Anschluss mit einem Kompriband.
- Hinter dem Kamin wurde ein Loch in der Wärmedämmung gefunden; der Scha-

den war offensichtlich von einem Specht verursacht worden (Bild 8).

(8) Unterhalb der Marmorplatten (an einer Brandwand) war die Terrassenbrüstung beschädigt – dieses Loch wurde von einem Specht verursacht.

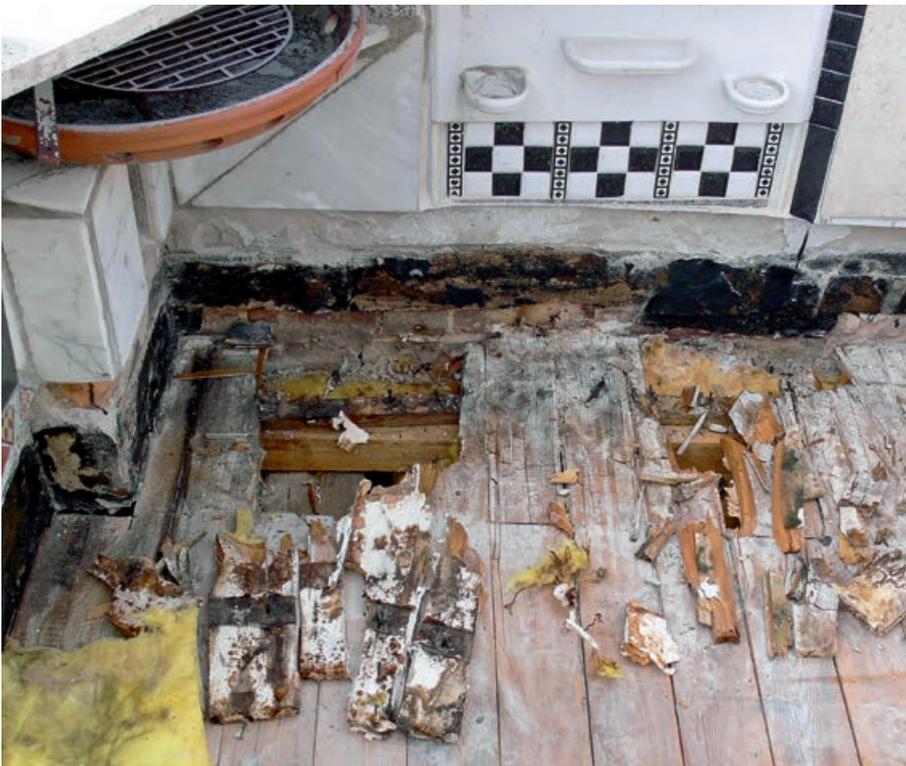
Mit der Sanierung der Dachterrasse wurde eine Dachdeckerfirma beauftragt. Nach dem Aufstellen eines Gerüstturms auf der Hofseite und dem Einhausen der kompletten Dachterrasse wurden alle Abdichtungslagen entfernt. Die Rauspundschalung wurde geöffnet, um die Situation in der Deckenkonstruktion überprüfen zu können. In der Kaminecke wurden an der Unterseite der Schalungshölzer deutliche Holzschäden mit Braunfäule und Würfelbruch gefunden (Bild 9).

(9) Nach Öffnung der Deckenkonstruktion zeigte sich Echter Hausschwamm.

Nach den Vorgaben der DIN 68800-4 [1] und des WTA-Merkblatts 1-2-05 / D [2] wurden die befallenen Hölzer entfernt. Die verbliebenen Holzbauteile und das Mauerwerk wurden chemisch behandelt. Mit der Schwammsanierung wurde eine Fachfirma beauftragt; nach der DIN 68800 und dem WTA-Merkblatt dürfen nur ausgewiesene Fachbetriebe mit der Ausführung der bekämpfenden Maßnahmen beauftragt werden. Die verwendeten Mittel müssen eine Zulassung des DIBt (Deutsches Institut für Bautechnik) haben. Eine Meldepflicht bei Befall durch Echten Hausschwamm besteht in Berlin – wie auch in den meisten anderen Bundesländern – nicht mehr.

- Die komplette Holzschalung oberhalb der Deckenbalken wurde entfernt.
- Die feuchten Deckenbalken wurden – vor allem im Auflagerbereich – getrocknet.
- Neben dem vorhandenen Randbalken an der Stirnseite der Terrasse wurde ein neuer Randbalken eingebracht.
- Alle Holzoberflächen (Schalung und Balken) wurden zweifach mit einem Schwammsperrmittel gestrichen.
- Die neu eingebaute Rauspundschalung und der Randbalken (Holzfeuchte maximal 15 %) wurden ebenfalls mit einem Schwammsperrmittel flüssig gestrichen.

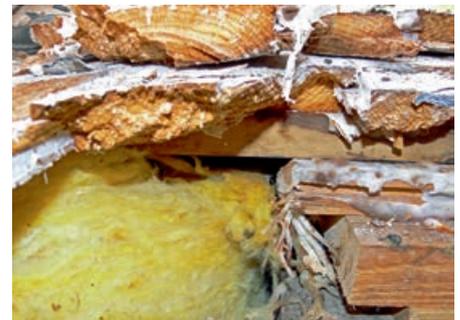
Ein hinzugezogener Sachverständiger für Holzschutz bestätigte den Verdacht auf Echten Hausschwamm. Es wurde weißes und braunes Myzel, zum Teil mit sehr dicken, handgroßen Strängen vorgefunden (Bilder 10 und 11). Die Balken der Decke waren nicht befallen. Die Stränge des Hausschwamms sind jedoch teilweise in das Mauerwerk der Terrassenbrüstung gewachsen.

(10) Vor allem die Rauspundschalung in Kaminnähe war mit Echem Hausschwamm befallen.

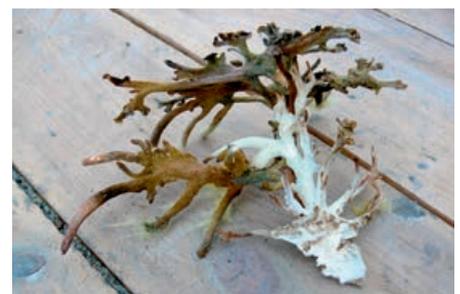
(11) Das Myzel des Echten Hausschwamms wies handgroße Stränge auf.

- Durch zwei Drittel des Wandquerschnitts wurden Löcher mit einem Durchmesser von 20 mm schräg nach unten gebohrt.
- Die Bohrlöcher in jeder Reihe hatten einen waagerechten Abstand von maximal 20 cm.
- Es wurden zwei Reihen Bohrungen im Versatz ausgeführt.
- Diese Löcher wurden mehrfach – bis das Mauerwerk die Flüssigkeit nur noch sehr langsam aufnahm – mit einem Schwammsperrmittel befüllt.

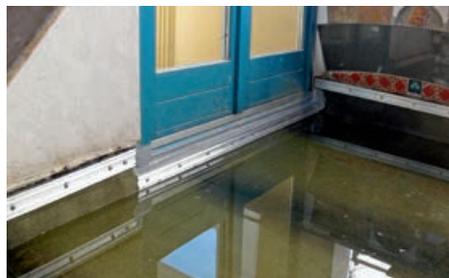
(12) Eine Probeflutung, hier im Bereich der Terrassentür, bestätigte die Dichtheit nach der Sanierung.

Die zweilagige Abdichtung aus Bitumenschweißbahnen wurde wannenartig auf einer Vordeckung aufgebracht [4]. Dabei wurde besondere Sorgfalt auf die Ausbildung des Türanschlusses (Bild 12) und die beiden in der hofseitigen Aufkantung eingebauten Terrassenentwässerungen gelegt. In die Aufkantung aus Mauerwerk wurden Rohre mit Flanschen (beides aus Zinkblech) eingesetzt. Die Flanschen wurden auf der Terrassenseite mit Flüssigkunststoff mit Vlieseinlage eingedichtet.

Nach Fertigstellung der neuen Abdichtung wurde die Dachterrasse geflutet (Bild 12). Die Bewohner der darunter liegenden Wohnung wurden informiert und waren während der Probeflutung anwesend. Anhand der über zwölfstündigen Probeflutung wurde die Dichtigkeit der Abdichtungslagen nachgewiesen.

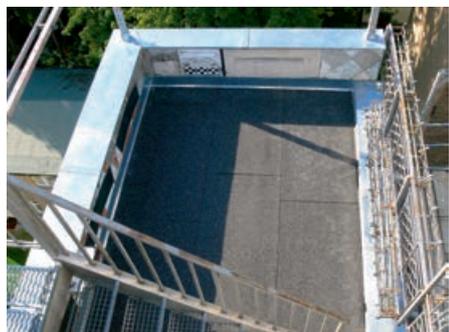
(13) Der Wiederaufbau der Terrassenabdichtung wurde mit Gummischrotmatten geschützt; die Mauerwerksbrüstungen wurden mit Titanzinkblechen abgedeckt.

Nach bestandenem Test wurde die Abdichtung durch Gummischrotmatten geschützt (Bild 13). Von den Eigentümern wurde darauf Bangkirai verlegt. Die Abdichtung wurde dem Regelwerk [3] entsprechend 15 cm über diesen Belag geführt und mit Zinkblechen vor mechanischer Beschädigung geschützt.
